**Besichtigung von Entlade- und Versorgungsstationen gemäß der
VO (EG) 1/2005 in der Russischen Föderation, die in
Transportplänen zu Langstreckentransporten angegeben werden
(9. bis 14. August 2019)**

G) Kurzbeschreibungen der einzelnen vorgefundenen Stationen und Abgleich mit den rechtlichen Vorgaben nach der VO (EG) 1/2005

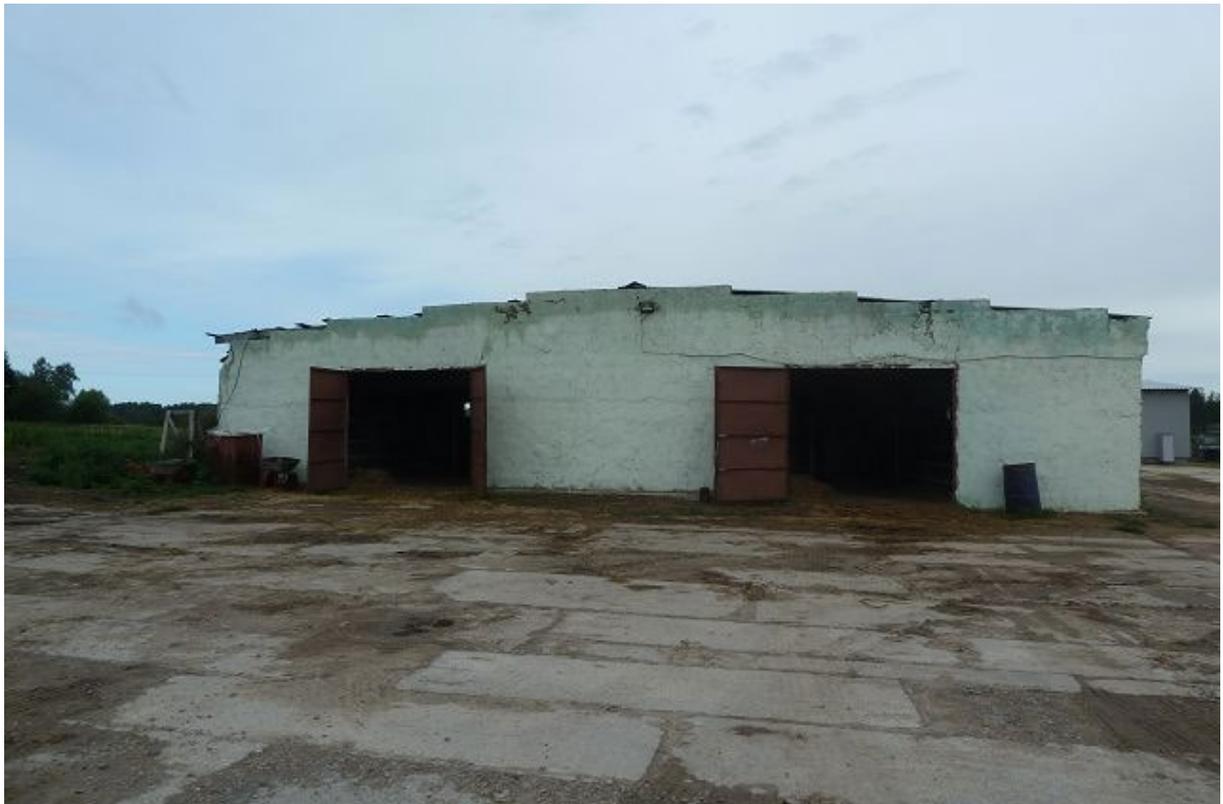
Bild 1: Zwei Zugänge zum Stall – Station Sosnovka

Die Nutzung der Entlade- und Versorgungsstation Sosnovka mit dem Betreiber Wlad Ivanov, ist im Sinne der VO (EG) 1/2005 vorbehaltlich baulicher Verbesserungen des Stalles (u.a. Gewährleistung der Wasserversorgung im Winter) und des Außengeländes, sowie einer detaillierten Dokumentation möglich. Mit einem Anmelde- und Reservierungssystem wären Überbelegungen und lange Wartezeiten von LKWs zu vermeiden.

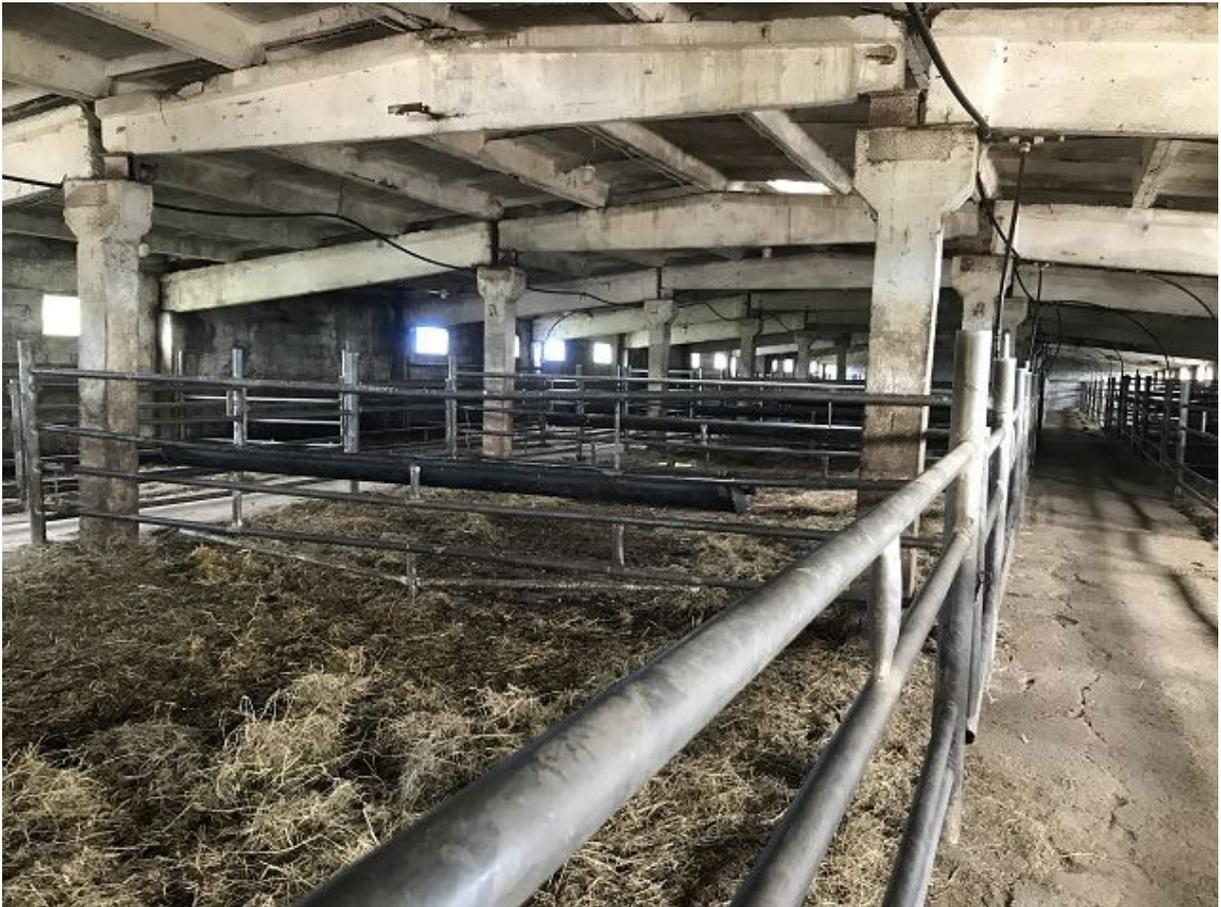
Bild 2: Innenansicht des Stalls – Station Sosnovka

Bei dieser Station handelt es sich um eine durch die örtliche Veterinärbehörde registrierte Entlade- und Versorgungsstation. Zum Zeitpunkt der Inaugenscheinnahme ist diese nur für ausgewachsene Rinder ausgelegt. Die Gebäude der Station (Wohnhaus, ein Stall, Anbau am Stall mit Sanitäreinrichtungen für Fahrer, Gebäude zur Lagerung von Futter und Einstreu) befinden sich auf einem nur teilweise umzäunten weitläufigen Areal. Landwirtschaftliche Nutztierhaltungen in der näheren Umgebung gibt es nicht. Eine betonierte große Fläche zum Parken der LKWs steht zur Verfügung. Im Stallgebäude befinden sich 36 Boxen, die durch Rundstangengatter voneinander abgetrennt sind. Der Untergrund der Boxen ist zum Teil planbefestigt und zum Teil mit Spaltenböden ausgelegt, die Gülle wird über Güllekanäle unter den Spaltenböden abgeleitet. Die nutzbare Fläche für den Aufenthalt von Tieren im Stall beträgt ca. 865qm. Die Futtermittellieferung wird durch Heu gewährleistet. Geringe Mengen an Futtermittelvorräten sind zum Zeitpunkt der Inaugenscheinnahme vorhanden.

Die Wasserversorgung erfolgt für jeweils zwei Boxen durch große Tränkebecken, die durch eine ungedämmte wie nicht beheizte Rohrleitung mit Wasser gefüllt werden. Es bleibt offen, ob die Wasserversorgung im Winter gewährleistet ist. Kranke und verletzte Tiere werden in den ersten Boxen des Stalls untergebracht. Die tierärztliche Versorgung der Tiere erfolgt durch den Betreiber (Tierarzt). Die Station kann mit und ohne vorherige Anmeldung jederzeit angefahren werden.

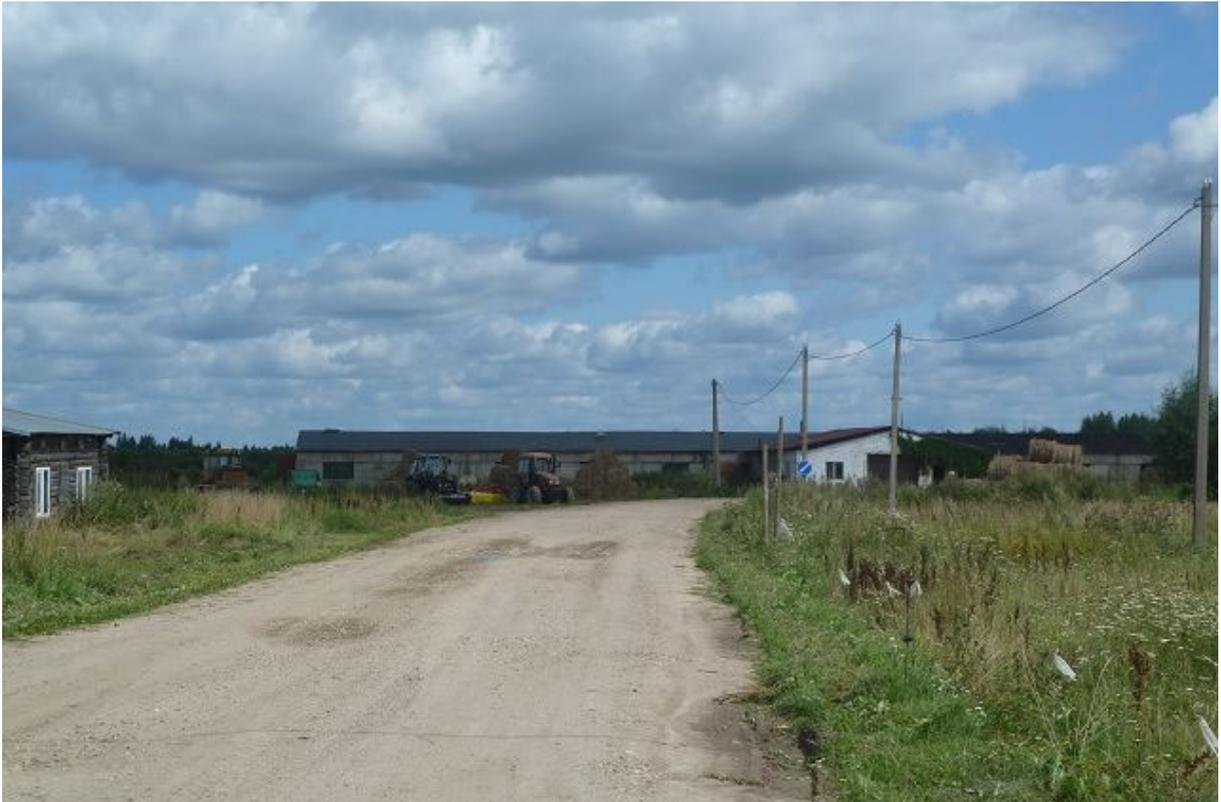
Bild 3: Stall – Station Zyuz´ki

Die Stallungen befinden sich auf einem umzäunten, nicht befestigten, weitläufigen Areal. Landwirtschaftliche Tierhaltungen in der näheren Umgebung gibt es nicht. Eine große Fläche zum Parken der LKWs steht außerhalb des eingezäunten Areals zur Verfügung.

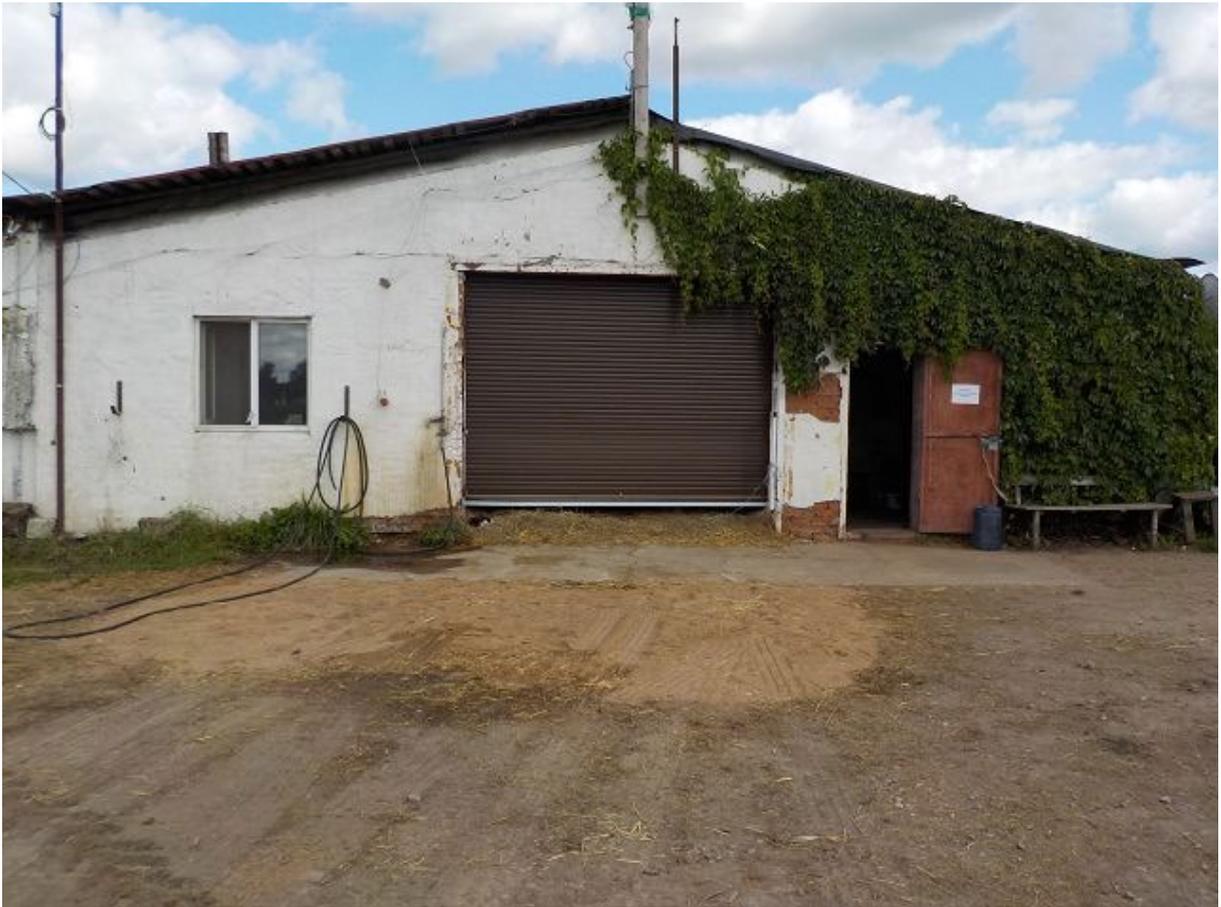
Bild 4: Zugang zum Stall – Station Zyuz´ki

Zu den Stallungen können keine Beschreibungen gemacht werden, da eine Inaugenscheinnahme der Stallungen verweigert wurde. Der Zugang zu den beiden sichtbaren Ställen war durch eine bewachte Absperrung ca. 50m vor dem ersten kleinen Stallgebäude blockiert.

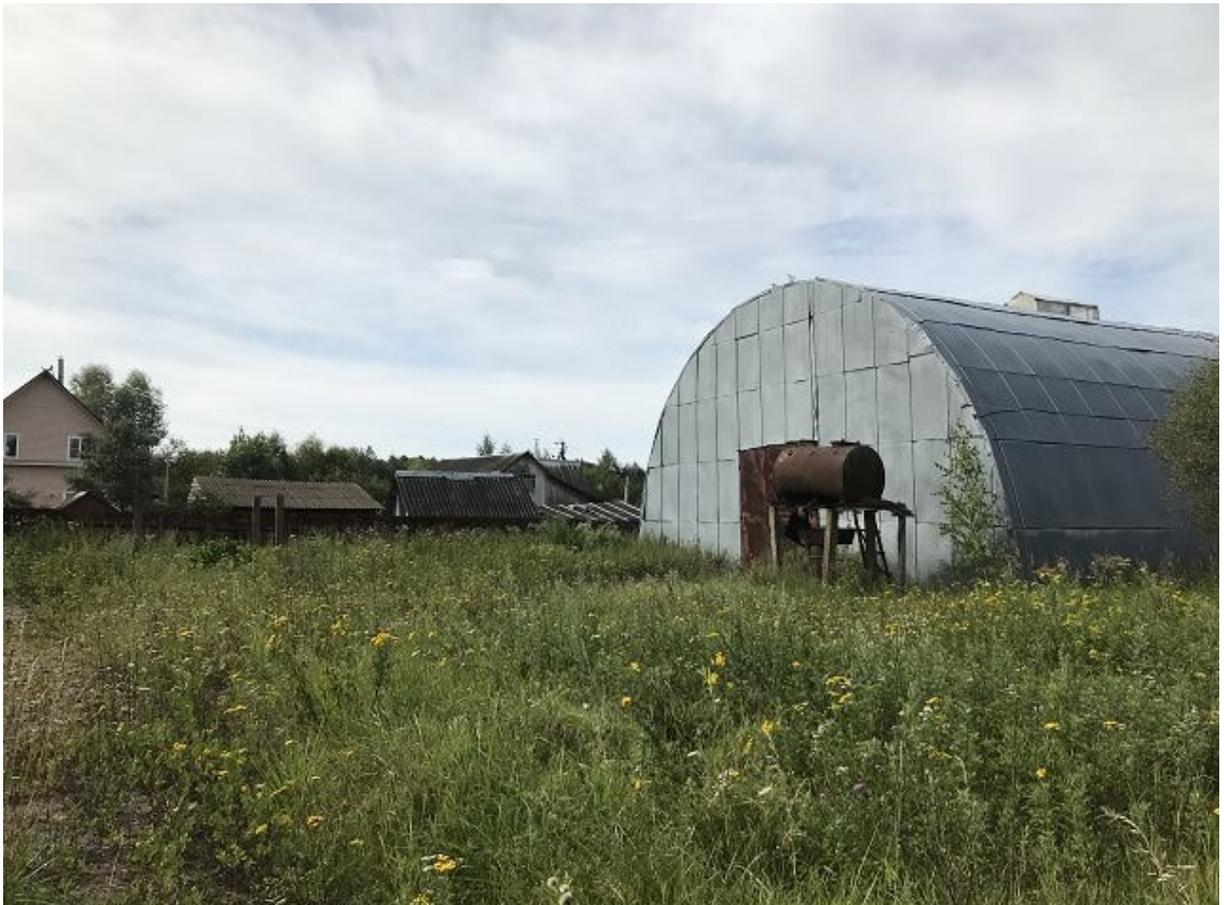
Bild 5: als Stall genutzte Rundhalle – Station Gagarin

Es handelt sich um eine doppelwandige, ungedämmte Wellblech-Rundbogenhalle. Für hohe und tiefe Temperaturen fehlte eine zusätzliche Klimatisierung. Im Innenbereich lag zentral ein mittlerer Futtergang. Links und rechts neben dem Futtergang befanden sich jeweils 2 einzelne Großboxen. Licht und Frischluft gelangte nur durch das geöffnete Eingangstor und durch einen ca. 1qm großen Lichtschacht in der Mitte des Daches. Bis 2012 wurde die Wasserversorgung der Tiere mittels eines vor dem Gebäude befindlichen Wassertanks manuell ausgeführt. Am 11.08.2019 verfügt die Anlage weder über Strom noch einen Wasseranschluss.

Die Nutzung der Gebäude unter dieser Adresse als Entlade- und Versorgungsstation im Sinne der VO (EG) 1/2005 ist nicht möglich. Auf dieser Station konnten und können Rinder nicht verordnungskonform abgeladen und versorgt werden.

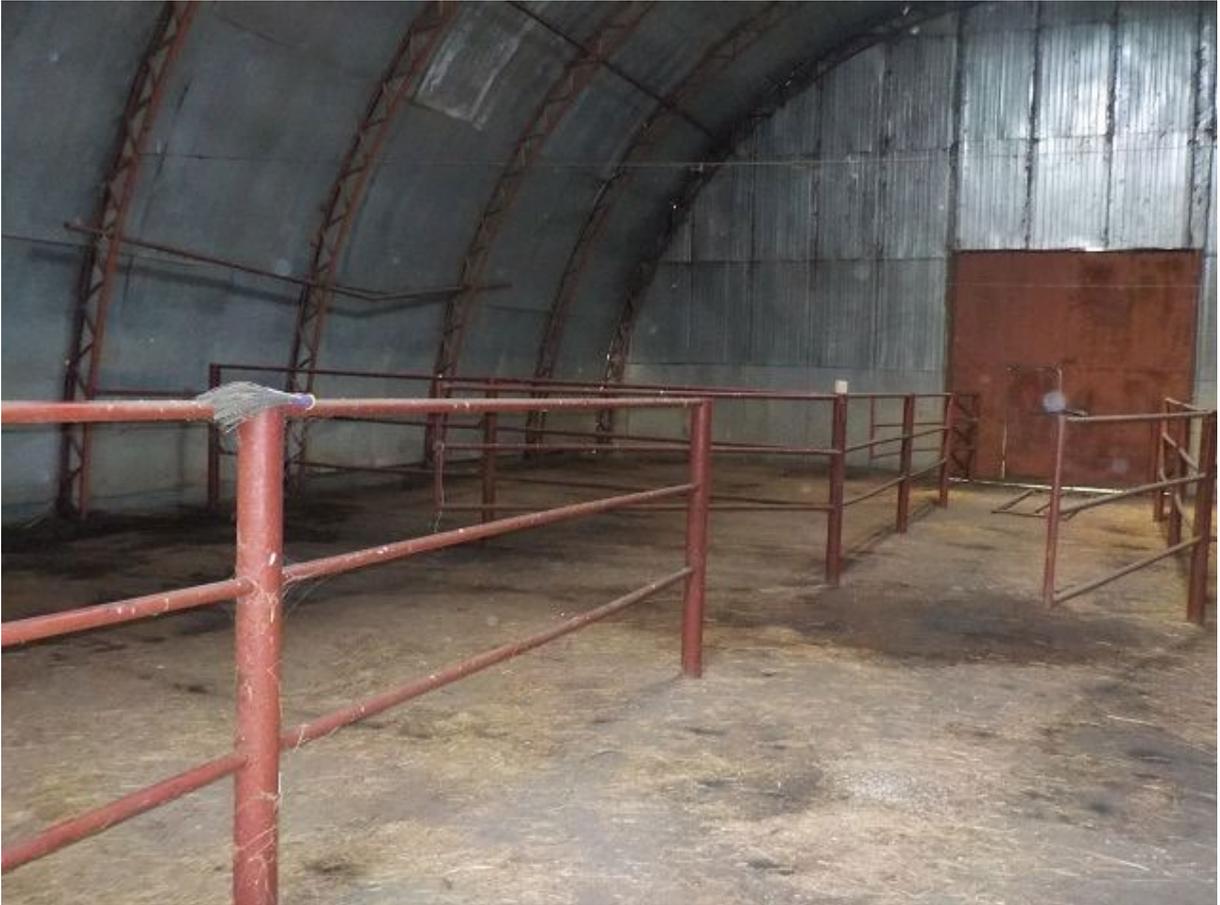
Bild 6: Innenansicht der Rundhalle – Station Gagarin

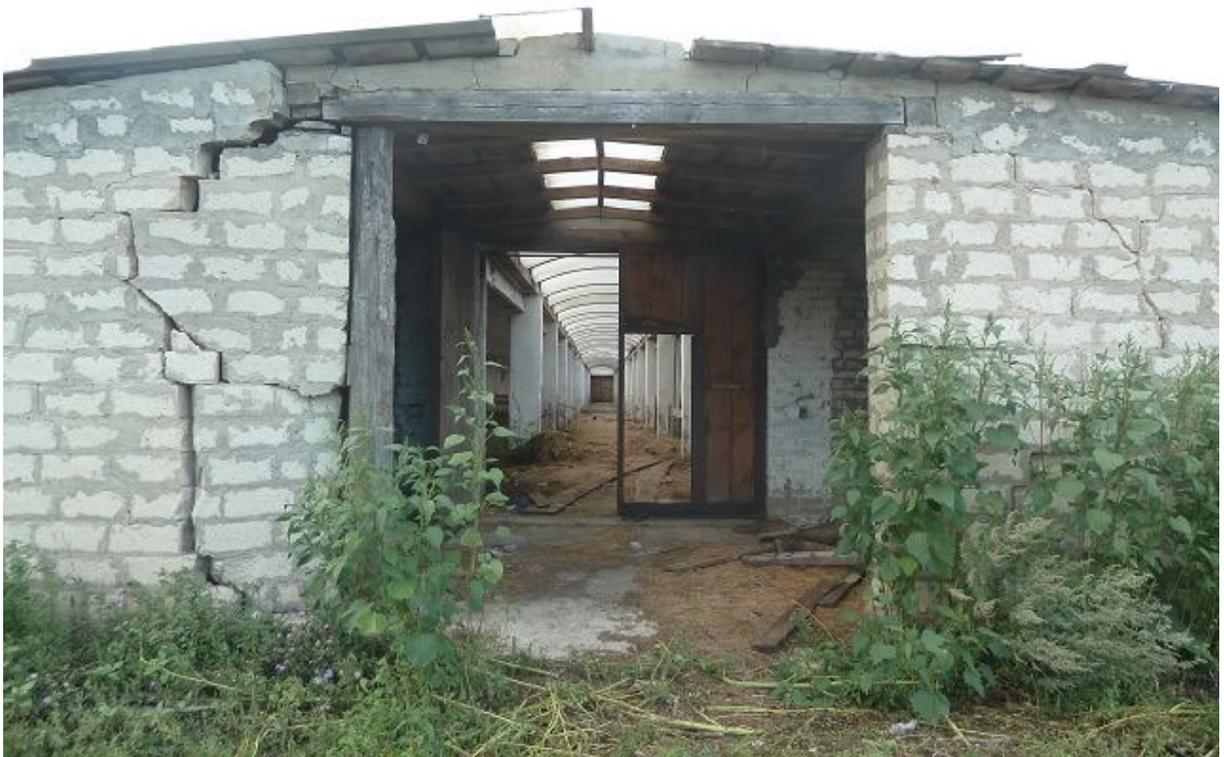
Bild 7: Verfallenes Gebäude – Station Staryy Buyan

Der ehemalige landwirtschaftliche Betrieb verfügt über mehrere alte Stallgebäude, von denen drei Gebäude besichtigt wurden. Die vorgefundenen Gebäude waren völlig heruntergewirtschaftet, nicht funktional und teilweise verfallen.

Die Nutzung der Gebäude unter dieser Adresse als Entlade- und Versorgungsstation im Sinne der VO (EG) 1/2005 ist nicht möglich. Auf dieser Station konnten und können Rinder nicht verordnungskonform abgeladen und versorgt werden.

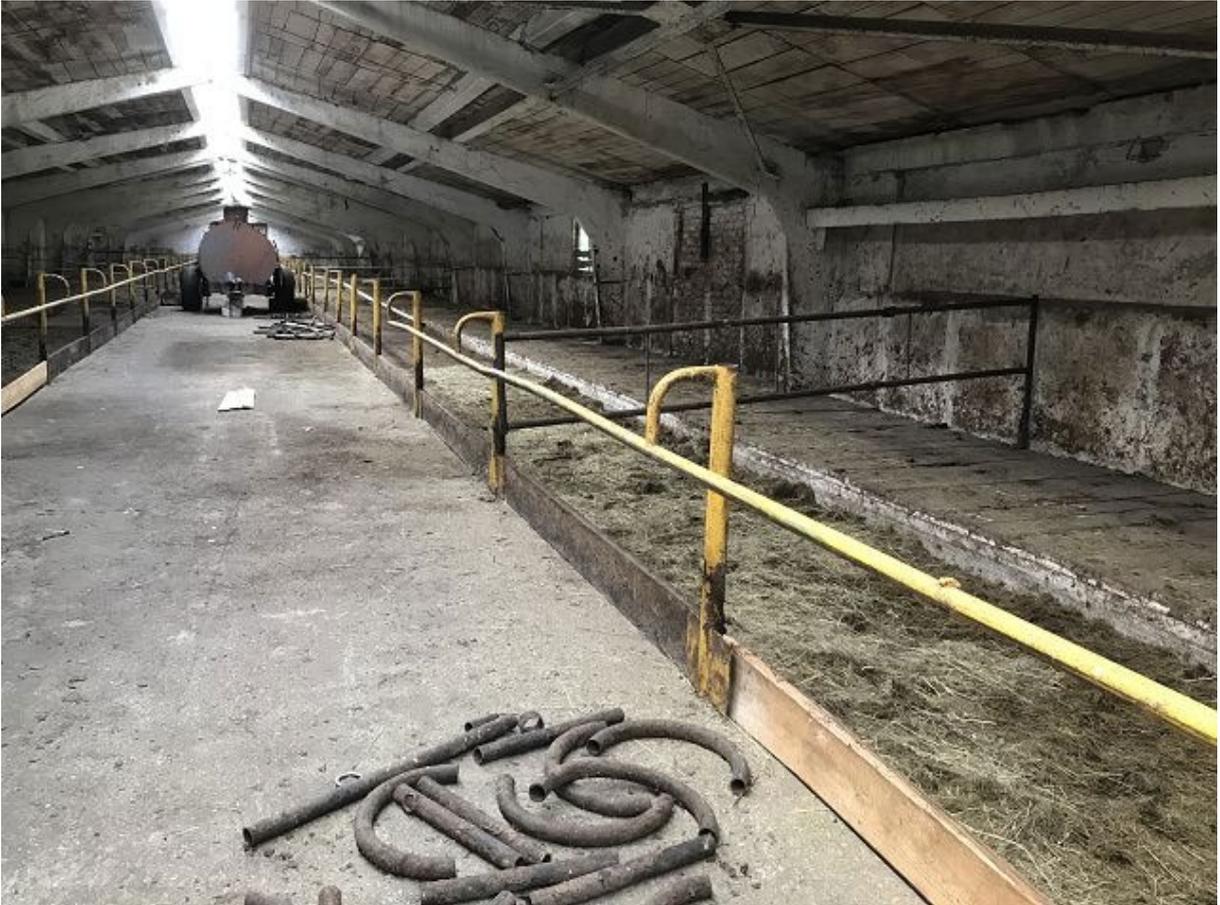
Bild 8: Innenansicht des Stalles - Station Staryy Buyan

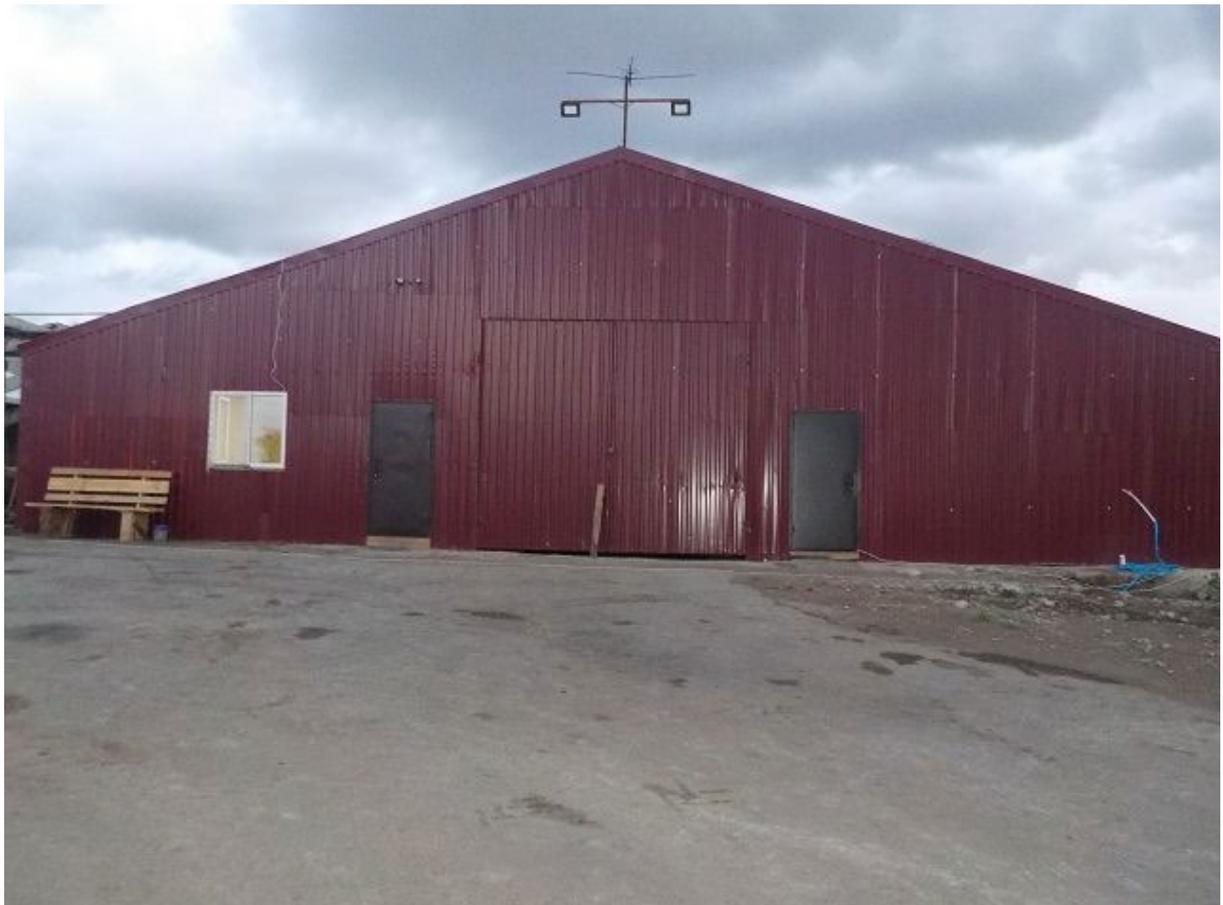
Bild 9: Stall – Station Samarski

Diese Entlade- und Versorgungsstation gehört zum Betrieb OOOKlinger in Zyuz´ki in der Region Smolensk. Es handelt sich dabei um einen ehemaligen Milchviehbetrieb. Im Mai 2019 wurde damit begonnen, eines der zwei vorhandenen Gebäude umzubauen. Zufahrtbereich, Wendebereich vor dem Stallgebäude und ein ca. 2ha großer Parkplatz für die LKWs sind betoniert. Das Gelände ist eingezäunt und in der Einfahrt auf das Gelände ist ein Desinfektionsbecken für LKW´s installiert.

Nach Abschluss der Baumaßnahme, Registrierung durch die russischen Behörden, Einführung einer Dokumentation und eines Reservierungssystems, könnte diese Station als Entlade- und Versorgungsstation gemäß VO (EG) 1/2005 genutzt werden.

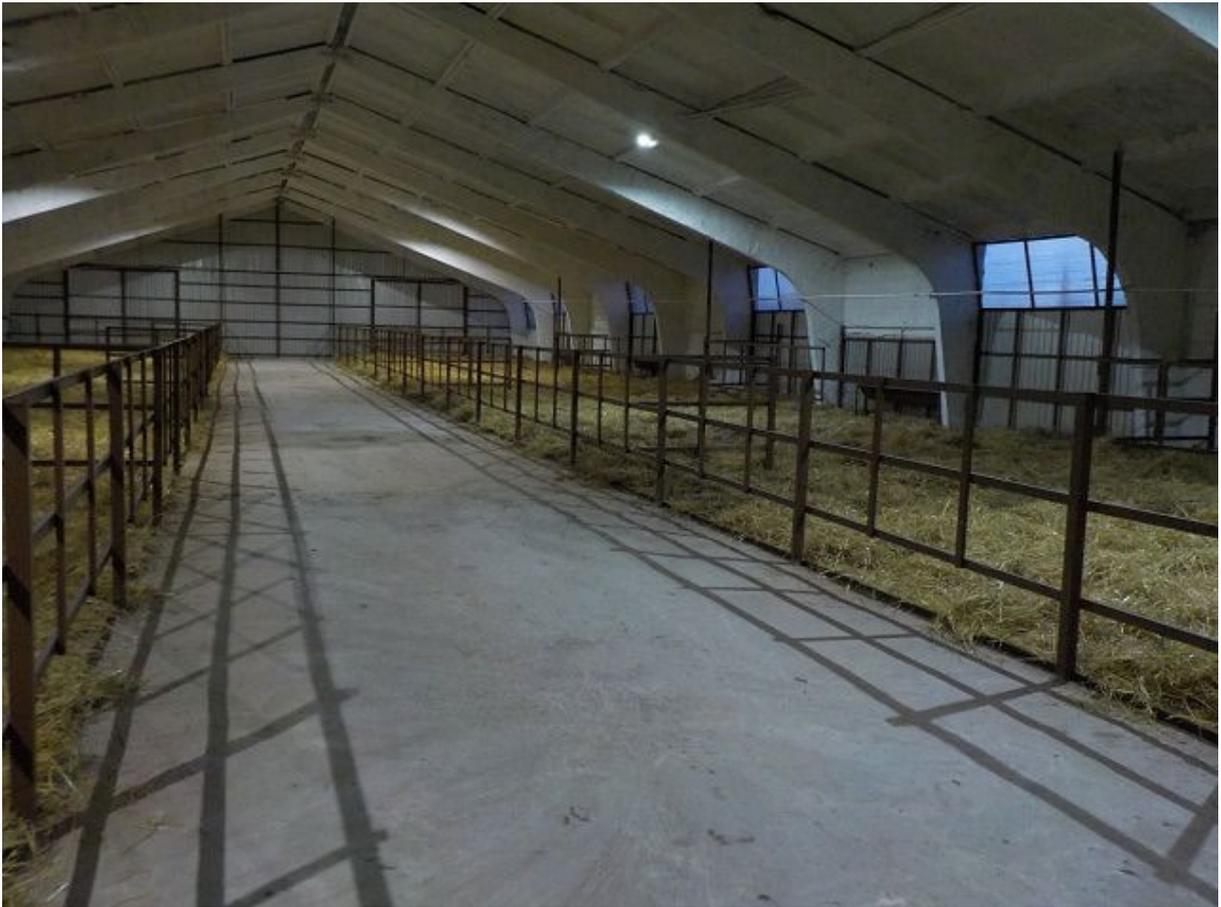
Bild 10: Innenansicht des Stalles – Station Samarski

Die Halle ist neu umgebaut und verfügt über einen Betonboden. Für die Rinder steht eine nutzbare Fläche von 770qm zur Verfügung.

Die Versorgungsstation verfügt über einen eigenen Brunnen. Die Wasserversorgung im Stall erfolgt für jede Box durch Tränkebecken, die durch eine Rohrleitung befüllt werden.

Die Tiere können über Tore auf der Stirnseite der Halle den Boxen zugeführt werden. Der Stall und der Außenbereich verfügen über Elektrizität.

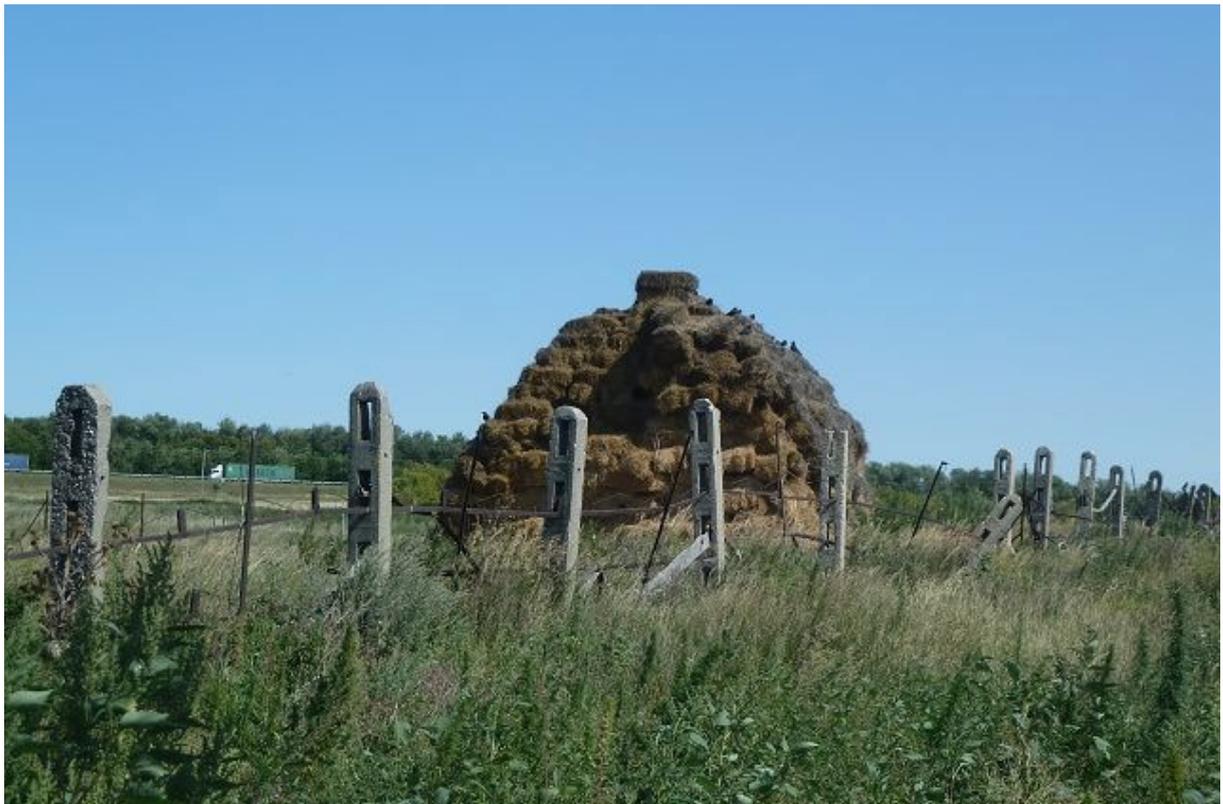
Bild 11: Heulager – Station Ivashevka

Diese Station wurde innerhalb des letzten und diesen Jahres immer wieder als Entlade- und Versorgungsstation in Fahrtenbüchern angegeben und durch Fahrer bestätigt. Es handelt sich um das Heulager eines landwirtschaftlichen Betriebes. Angemessene Stallungen zum Abladen von Rindern sind nicht erkennbar. Die nur teilweise befestigte Zufahrt ist für einen beladenen LKW nur schwer befahrbar. Nach Aussage von Mitarbeitern des Betriebes/Anwesenden/Bewohnern haben im Jahr 2019 mehrfach mehrere LKWs mit Tieren Futter und Wasser aufgenommen. Eine Abladung der Tiere erfolgte nicht.
